Konzept Materialisierung Rampengebäude  
Stand: Baueingabe

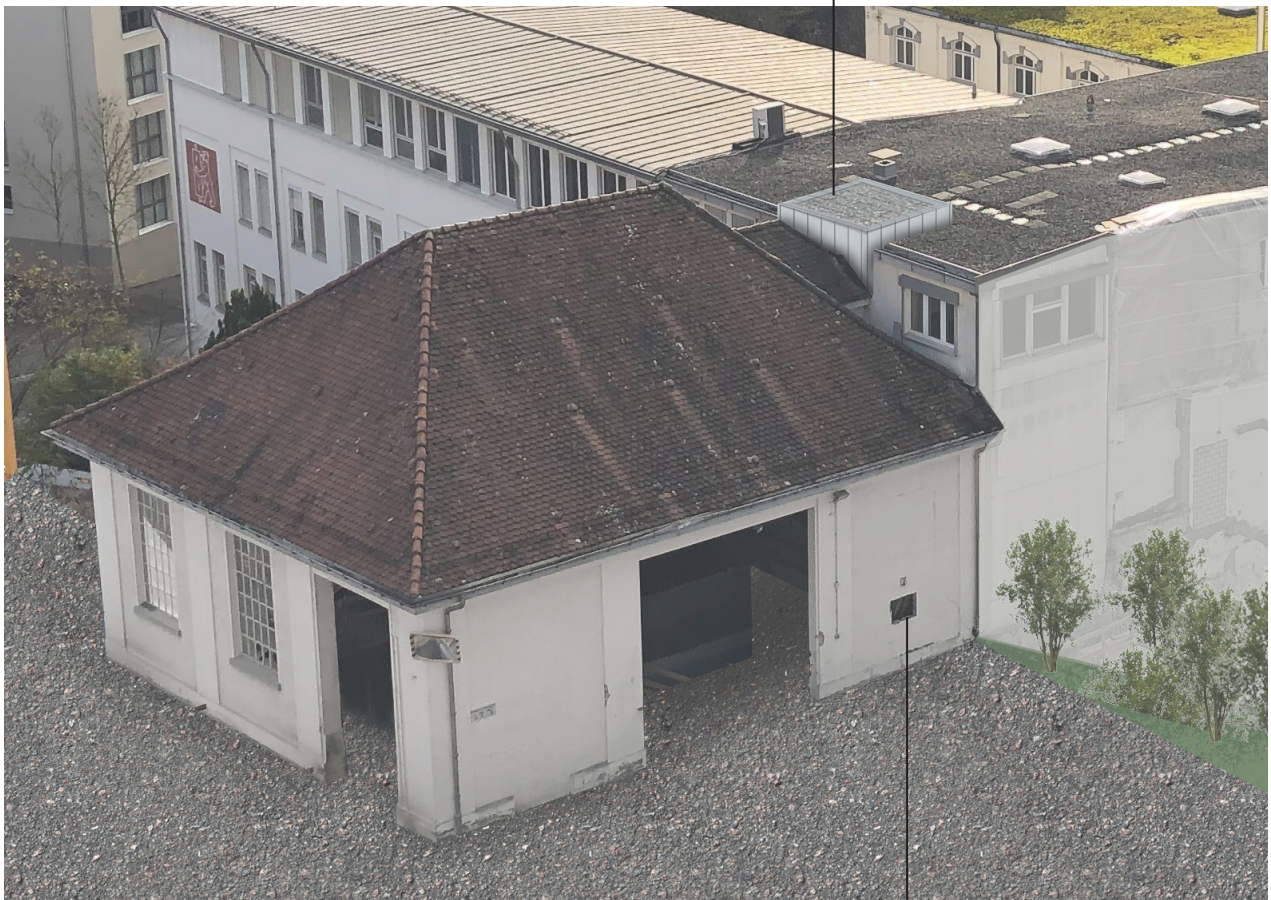
**Liftüberfahrt**

Seitliche Verkleidung in Metallblech,  
Aluminium eloxiert,  
Kiesdach

**Lücke in Fassade Nord**

Einbau Velo-Waschstation,  
Rest geschlossen mit Mauerwerk,  
Oberfläche gemäss Materialisierung  
Fassade

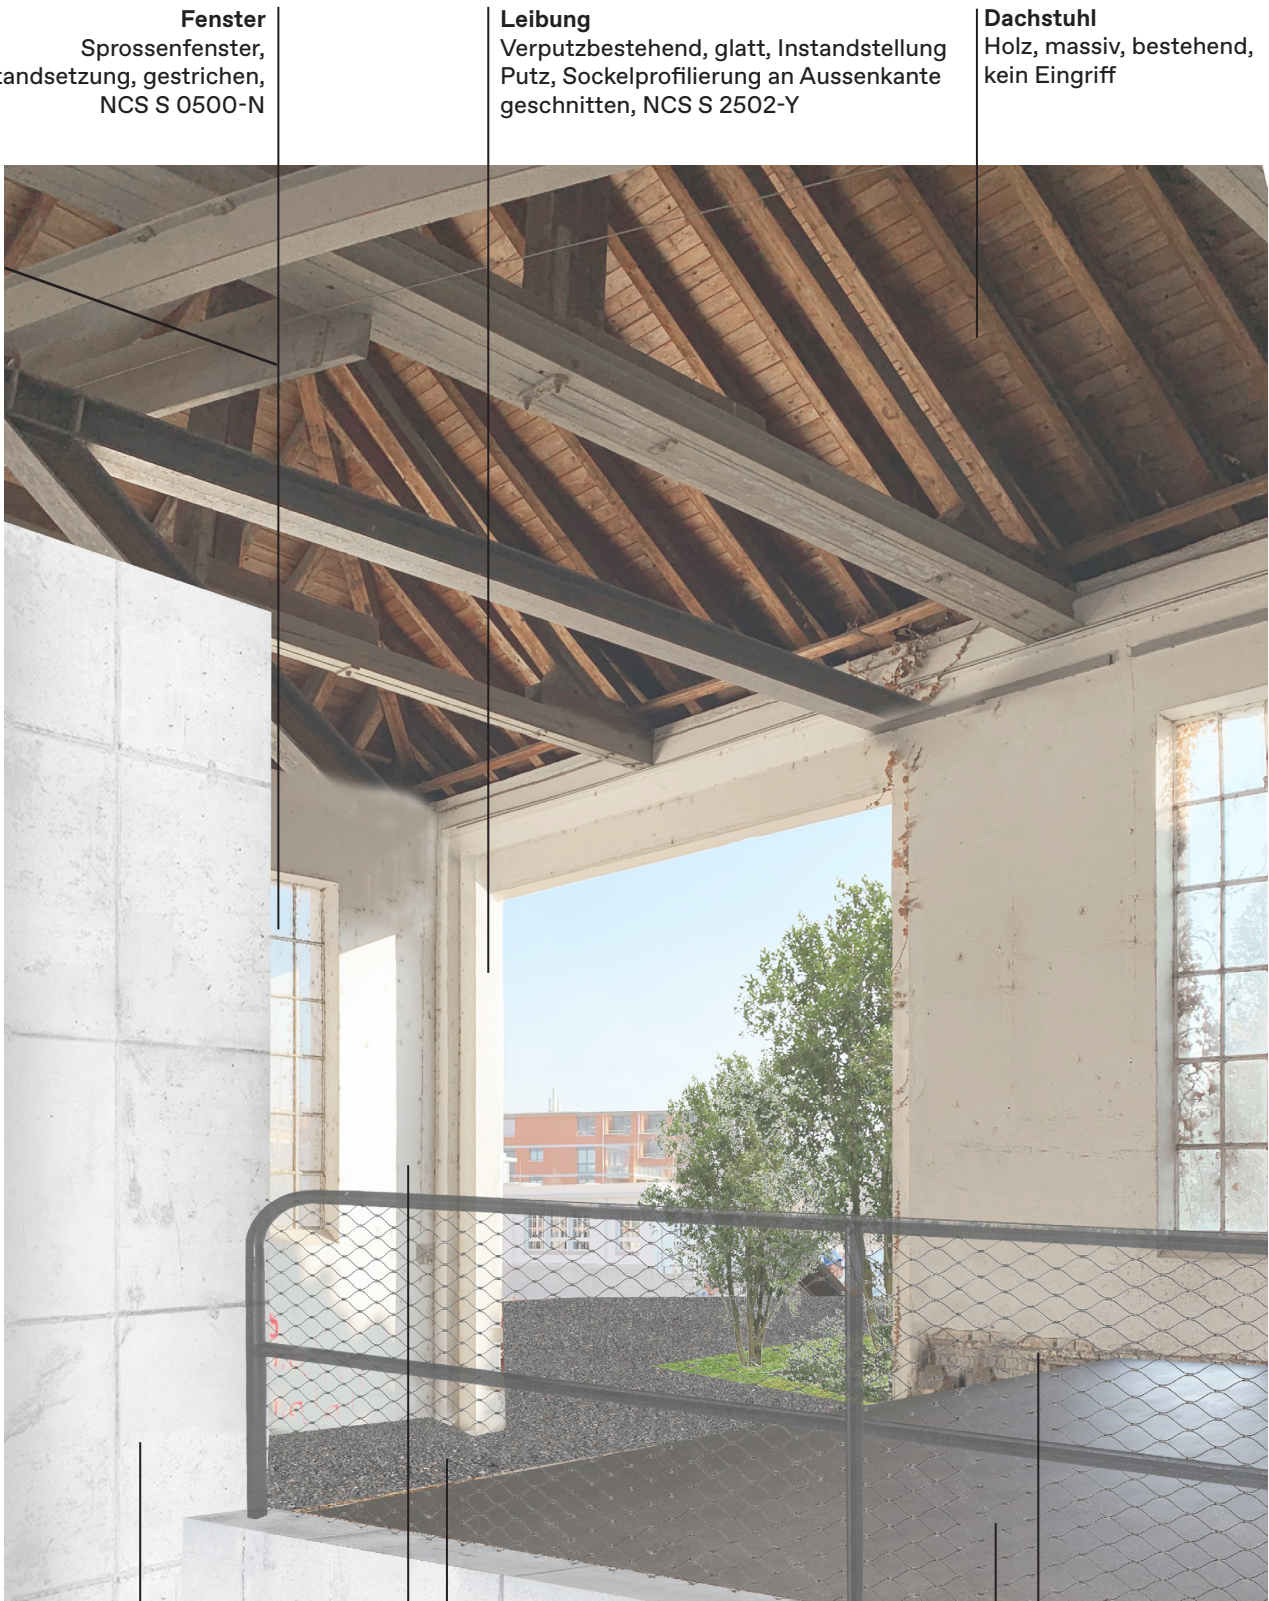
**Fenster**  
Sprossenfenster,  
Instandsetzung, gestrichen,  
NCS S 0500-N

**Leibung**  
Verputz bestehend, glatt, Instandsetzung  
Putz, Sockelprofilierung an Aussenkante  
geschnitten, NCS S 2502-Y

**Dachstuhl**  
Holz, massiv, bestehend,  
kein Eingriff

**Treppenaufgang**  
Ortbeton,  
gestrichen,  
NCS S 2502-Y

**Innenwände**  
Verputz bestehend,  
2-fach gestrichen,  
NCS S 2502-Y

**Boden Niveau Platz**  
Gussasphalt mit Ein-  
streuung, MA S11, Be-  
handlung Kleeweg.  
Eisenbahngleis  
bodeneben eingeleg-  
ten (gem. Grundriss)

**Boden & Treppe  
Niveau Kalanderbau**  
Hartbeton, 4%  
schwarzes Pigment,  
mit Einstreuung

**Innenwände Roh**  
Auf Wandflucht  
korrigiert, Verputz,  
glatt, gestrichen,  
NCS S 2502-Y

**Kranbahn und historischer  
Sicherungskasten 1.OG**  
bestehend, wird gesichert und belassen,  
Kranbahn, neu geölt

**Holzträger**  
bestehend, neu gestrichen  
NCS S 1502-Y

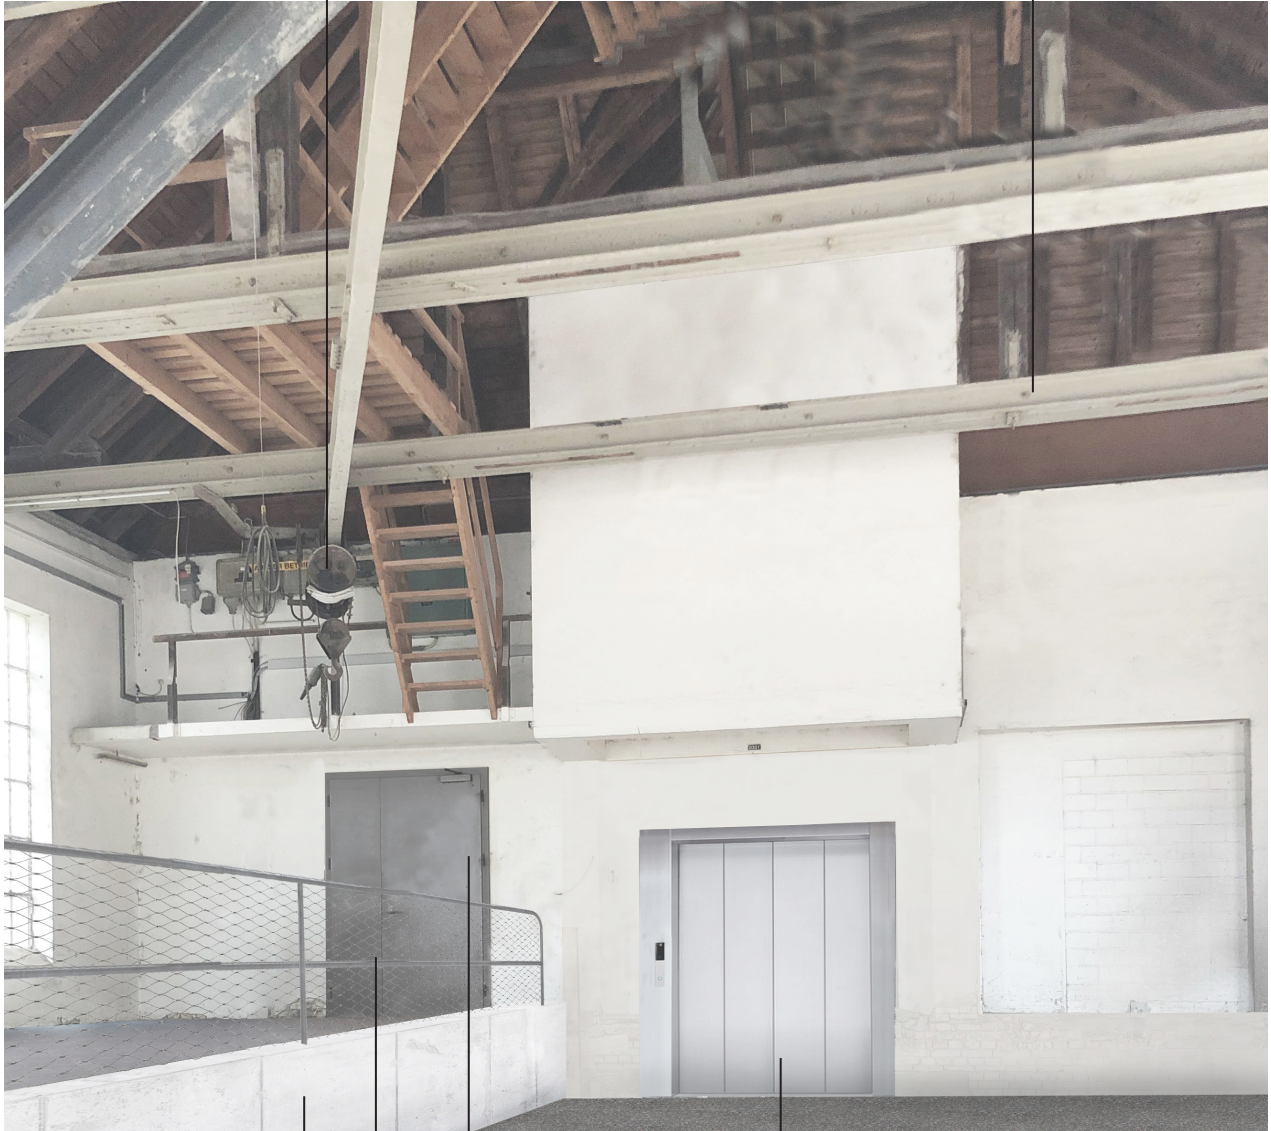
**Treppenaufgang  
Sockelwand**  
Ortbeton,  
gestrichen,  
NCS S 2502-Y

**Türe zu Kalanderbau**  
Türblatt Kunstharz-belegt, NCS S 7500-N  
Türzarge in Metall, gespritzt, NCS S 7500-N

**Türe & Verkleidung Lift**  
Metall, gespritzt, NCS S 7500-N

**Geländer**  
Rohr-Elemente,  
Temperguss, Drahtnetz in  
Edelstahl
